Ю.П. ШУЛЬЖЕНКО, д-р техн. наук, генеральный директор, А.Ф. ЛЕВИН, канд. техн. наук, гл. специалист НТЦ «Гидрол-Руфинг» (Москва)

## Полимерная кровля Курского вокзала Москвы – 40 лет эксплуатации

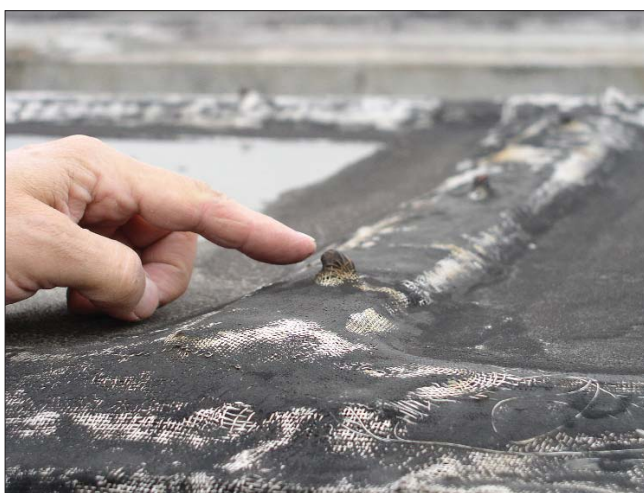
Рис. 4. Состояние мест сопряжений наклонных поверхностей с верхней частью складок до ремонта. 2007 г.

Места сопряжений кровли верхней части складок и их наклонных поверхностей, ранее изолированные битумной мастикой с армированием лентами стеклоткани, к моменту обследования, находились в полностью разрушенном состоянии. Мاستичный состав выветрился и стеклоткань была оголена. Наиболее наглядно результат этого процесса был виден в местах расположения крепежных винтов (рис. 4).

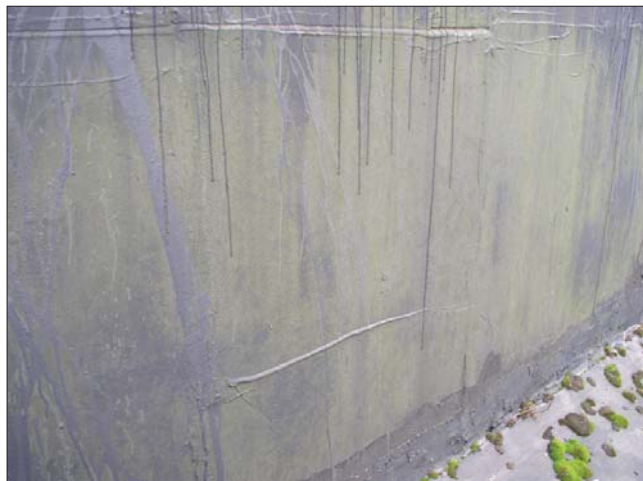
**Рис. 5.** Состояние боковых наклонных складок покрытых мастикой Кровлелит до ремонта кровли после 37 лет эксплуатации. 2007 г.

Вместе с тем кровля боковых наклонных поверхностей складок, выполненная из Кровлелита, за исключением наружной консольной части некоторых складок находилась в хорошем состоянии (рис. 5). Северные складки сохранились лучше южных. Последние имели на своей поверхности местные отрывы и вздутия диаметром 12–150 мм. По экспертной оценке

общая площадь дефектов на южных поверхностях составила не более 5 %, а на северных — не более 0,5 %.

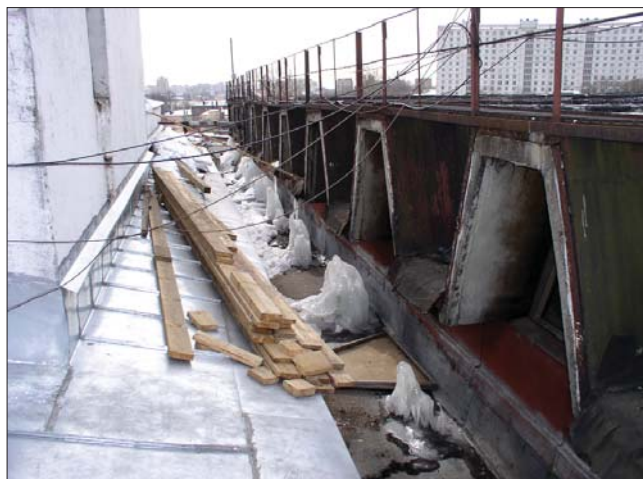
**Рис. 6.** Наледи на юго-восточных торцах складок. Состояние до ремонта кровли 2007 г.

По результатам обследований 2007 г. было разработано несколько вариантов восстановительного ремонта покрытия, в том числе предусматривающих удаление переувлажненных материалов, дополнительное утепление конструкции крыши, а также мероприятия по предотвращению образования наледей (рис. 6.) на юго-восточных торцах складок, утепление и организацию водоотвода из лотка под юго-восточными торцами складок.

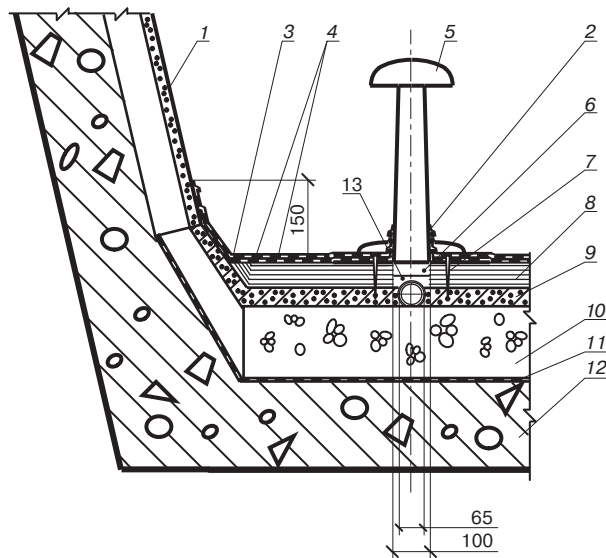
**Рис. 7.** Схема установки аэратора: 1 – кровля боковой поверхности складки; 2 – мастика Унимаст-Б, армированная сеткой; 3 – место отсутствия приклейки верхнего слоя ковра; 4 – двухслойный кровельный ковер из наплавляемого материала и материала Элон-Супер на мастике Унимаст-Б; 5 – аэратор; 6 – участок вентилируемого канала под кровельным аэратором; 7 – крепящий элемент; 8 – существующие слои кровельного ковра; 9 – существующая, армированная цементно-песчаная стяжка; 10 – блоки пеностекла; 11 – существующая пароизоляция; 12 – железобетонная складка; 13 – вентилируемый канал шириной 65–70 мм

рушения крыши. В результате вскрытий отобрали пробы материалов и определили их влагосодержание. В частности было установлено, что влагосодержание цементно-песчаной стяжки и пеностекла внутри основания складки существенно превышает значения, допустимые СНиП, а в некоторых местах влажность материалов соответствует состоянию полного влагонасыщения с наличием свободной влаги, которая перемещалась по уклону покрытия.

В процессе выполнения восстановительного ремонта покрытия летом 2008 г. в связи с резким подорожанием услуг по вывозу на свалки и захоронению демонтируемых материалов пришлось пересмотреть варианты ремонта, разработанные в 2007 г. и найти решение по сушке материалов путем устройства в толще конструкции вентилируемых наружным воздухом каналов с установкой кровельных аэраторов (рис. 7).

Количество аэраторов — по 6 штук в каждой складке, размеры сечений вентилируемых каналов были рассчитаны канд. техн. наук Шербаком Н.Н. Им было показано, что опасность сверхнормативного влагосодержания стяжки ( $2 \text{ кг/м}^2$ ) и пеностекла ( $4,3 \text{ кг/м}^2$ ) состоит в неизбежном перемещении влаги в зимний период под новый водоизоляционный ковер с возможностью образования вздутий. Им также было указано, что максимальной осушающей способностью обладает вентилируемый канал прямоугольной формы в толще разрушенной стяжки. Эффективная работа вентилируемой системы была подтверждена зимним обследованием, проведенным в 2010 г. Вокруг аэраторов происходит интенсивное таяние снега и на юго-восточных торцах складок отсутствуют наледы (рис. 8).

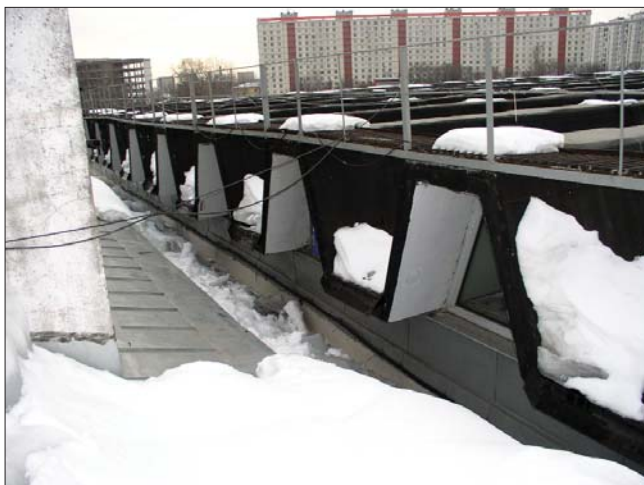
Рис. 8. Отсутствие наледей на юго-восточных торцах складок. Состояние после ремонта кровли. Весна 2010 г.

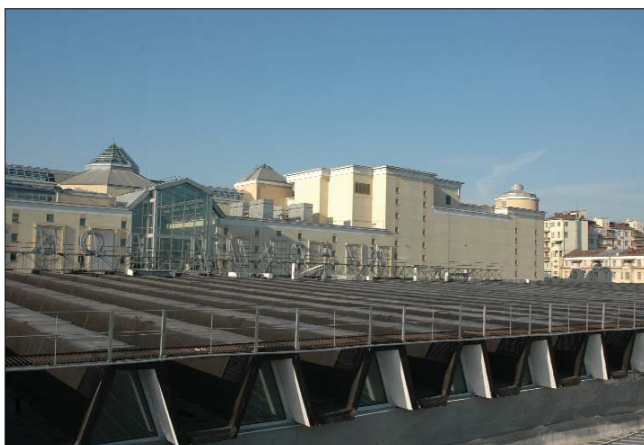
Рис. 10. Отремонтированная кровля главного здания Курского вокзала после сдачи в эксплуатацию в 2008 г.

Ожидаемая долговечность новой кровли главного здания Курского вокзала Москвы по экспертной оценке составляет не менее 15 лет.

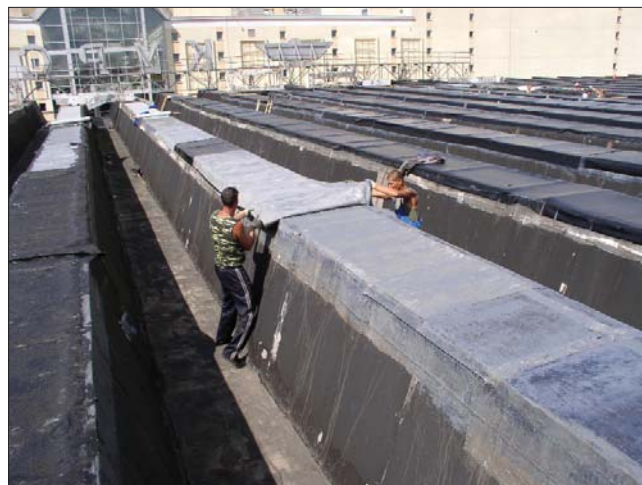
Рис. 9. Наклейка Элона-Супер. 2008 г.

Поскольку стеклопакеты фонарей были разгерметизированы, поверхность их стекол загрязнена и более 50% площади закрыта различными кровельными материалами, было принято решение накрыть их поверхность материалом Элон-Супер с надежной приклейкой мастикой Унимаст У к горизонтальной и боковым поверхностям верхних частей складок (рис. 9).
