Ю.П. ШУЛЬЖЕНКО, д-р техн. наук, генеральный директор, А.Ф. ЛЕВИН, канд. техн. наук, гл. специалист НТЦ «Гидрол-Руфинг» (Москва)

## Полимерная кровля Курского вокзала Москвы – 40 лет эксплуатации

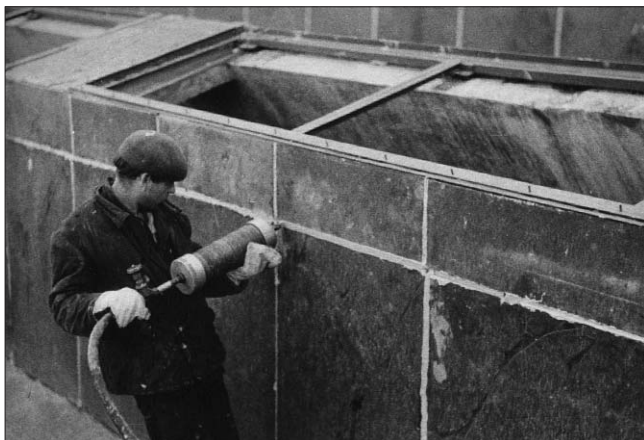
Рис. 3. Герметизация швов тиоколовым герметиком УТ-32. 1970 г.

Стыки асбестоцементных листов, выполненные с помощью герметика УТ-32, находятся в хорошем состоянии, герметик сохранил свою эластичность и адгезию к кромкам листов, трещины отсутствуют.
